MINISTERIO DE
MEDIO AMBIENTE
Y RECURSOS
NATURALES

Atlas para la zonificación ambiental
y los usos del suelo de la unidad
La Unión-golfo de Fonseca
Municipio de Conchagua

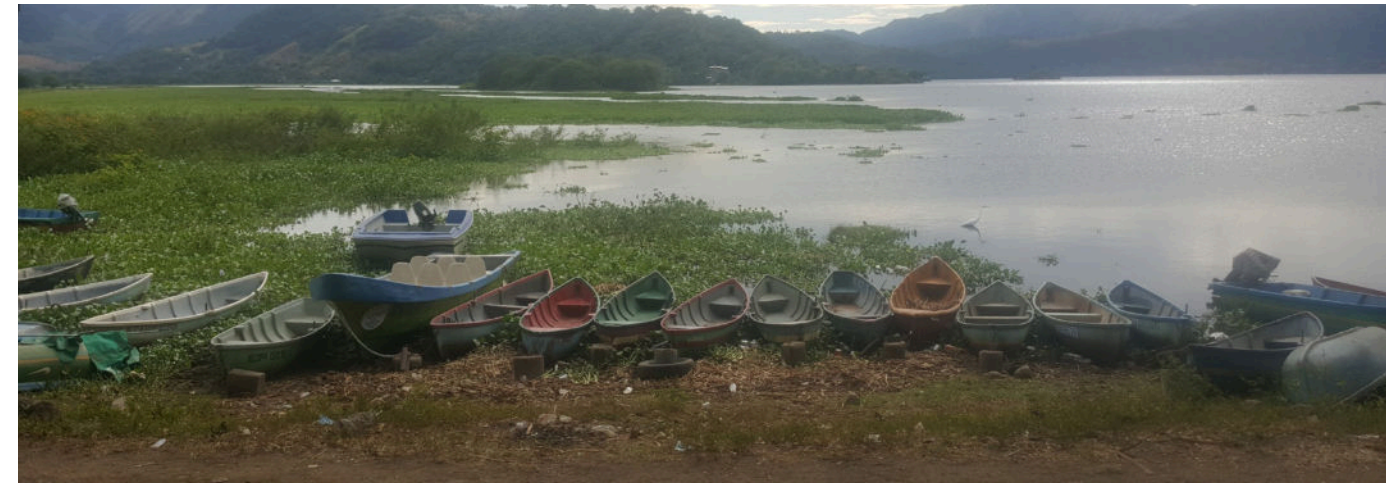
Figura 96. Zona de fluctuación e Inundación laguna de Olomega, municipio El Carmen
Fuente: MARN, 2019

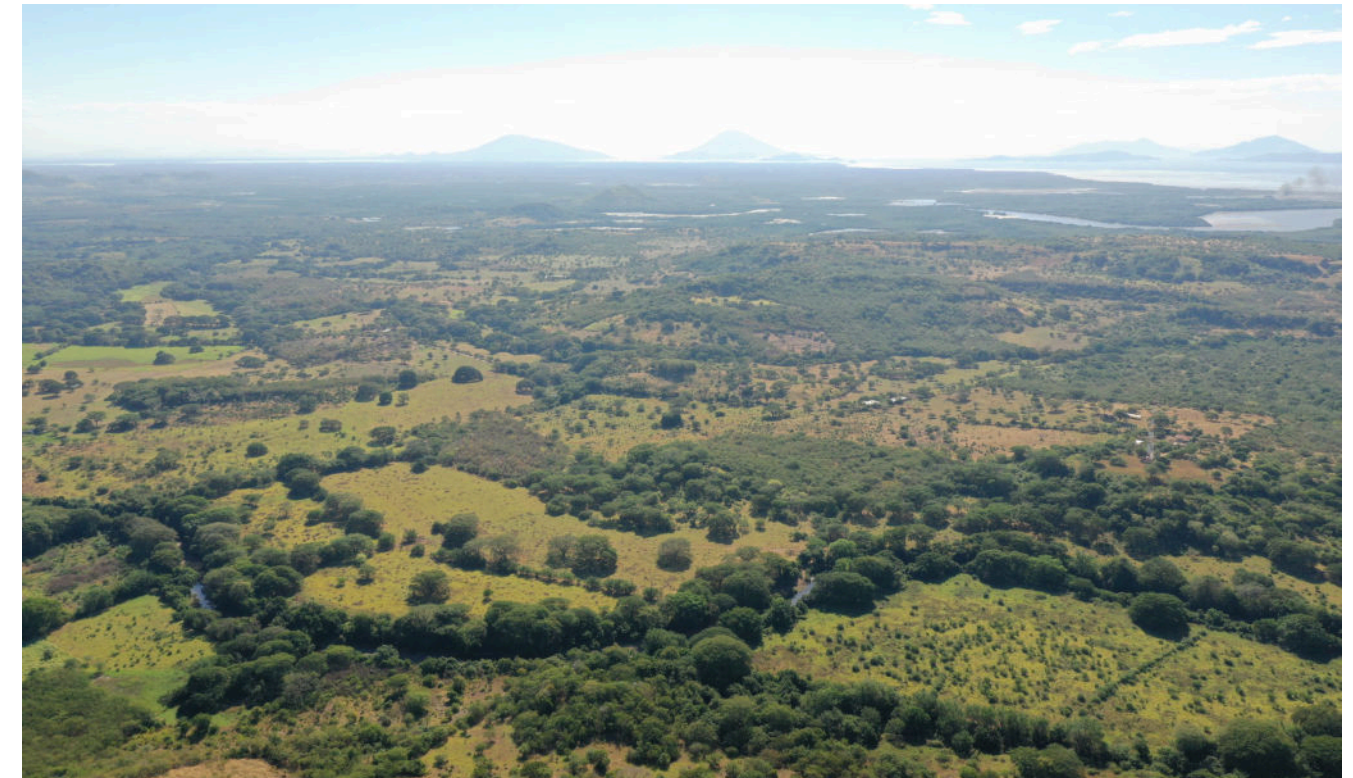
Figura 140. Río Sirama en el municipio de Pasaquina
 Fuente: MARN, 2019

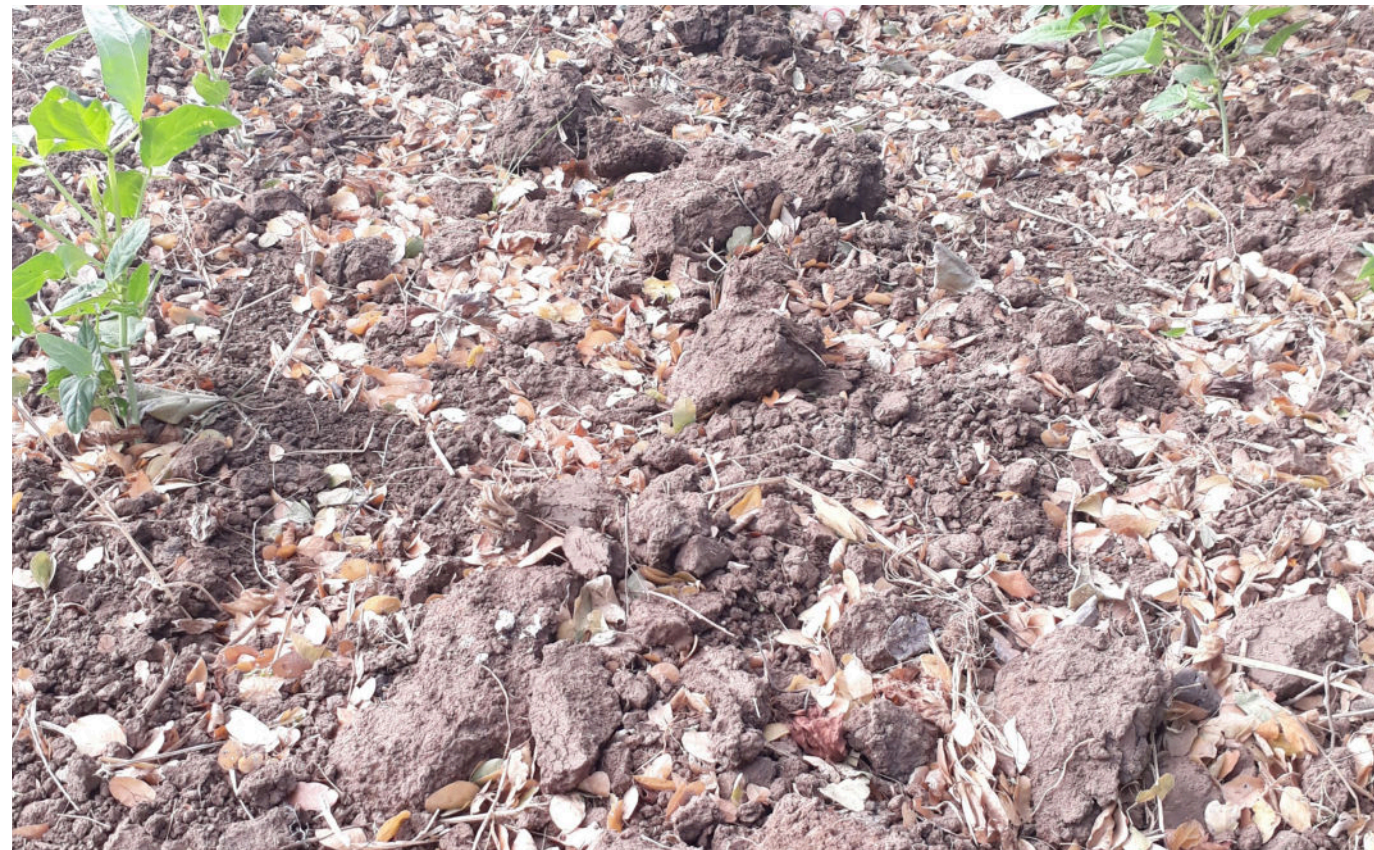
Figura 157. Textura de suelos arcillosa, daños por erosión hídrica debido a la fuerte inclinación del terreno, poca pedregosidad del municipio de Conchagua

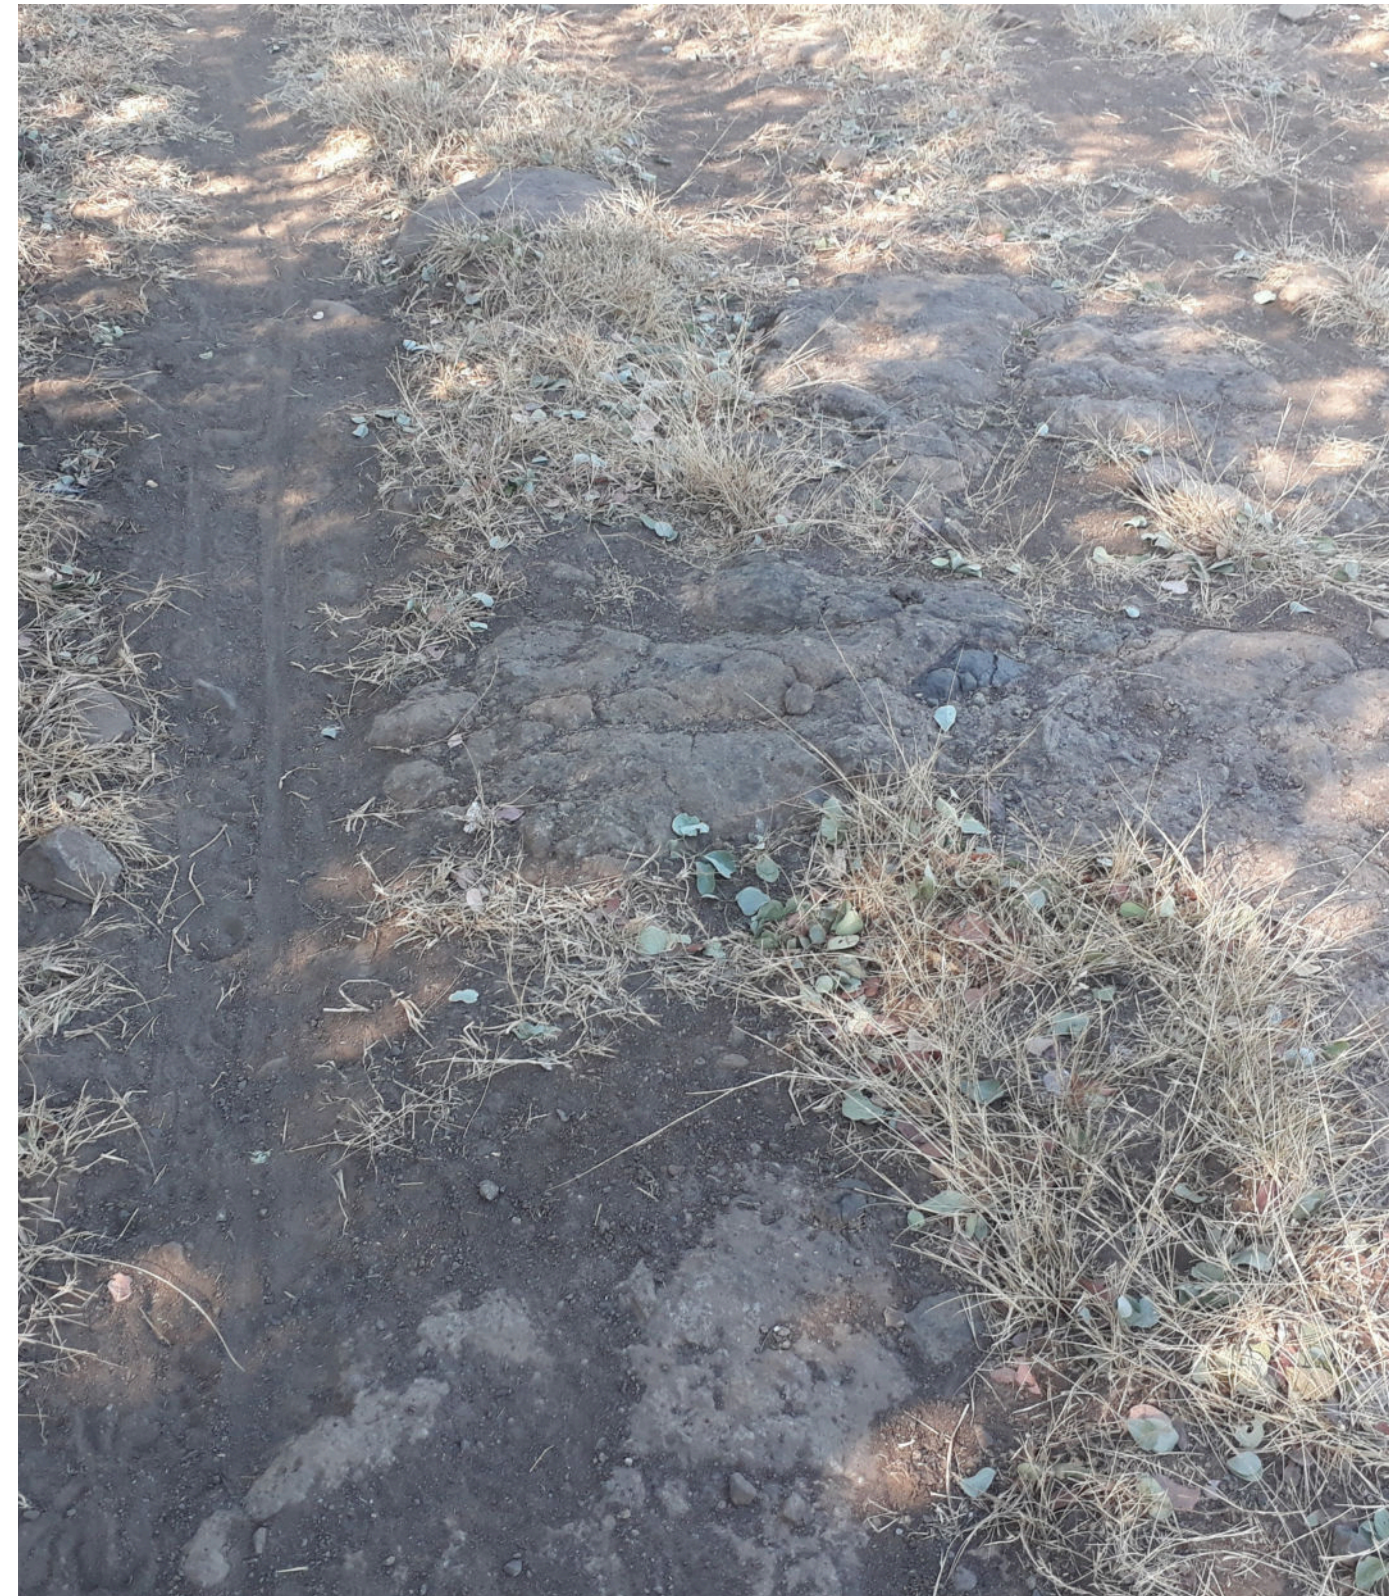
Figura 158. Ejemplo de suelos grumosoles en el municipio de Conchagua
